# CAHIER DES CHARGES CONCERNANT L'ARRACHAGE DE JUSSIE À GRANDES FLEURS (LUDWIGIA GRANDIFLORA) DANS DEUX MARES À MONTFERRAND-LE-CHÂTEAU (25)

NOVEMBRE 2022

Cette expertise a été réalisée par le Conservatoire botanique national de Franche-Comté – Observatoire régional des Invertébrés (CBNFC-ORI), dans le cadre de la lutte contre les espèces végétales invasives, financée par le Conseil départemental du Doubs.

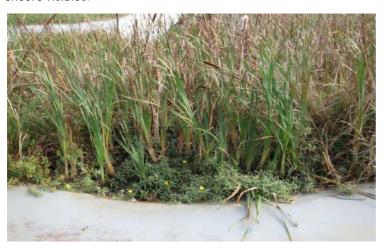
Actuellement, la végétation est dominée par des massettes, entre lesquelles la jussie est intriquée (fig. 2 et 3). Elles occupent l'essentiel du plan d'eau. A la date de la visite, la jussie est encore en pleine végétation et des fleurs sont encore visibles.

FIGURE N°2 - Physionomie de la mare du haut en octobre 2022 (C. Duflo).

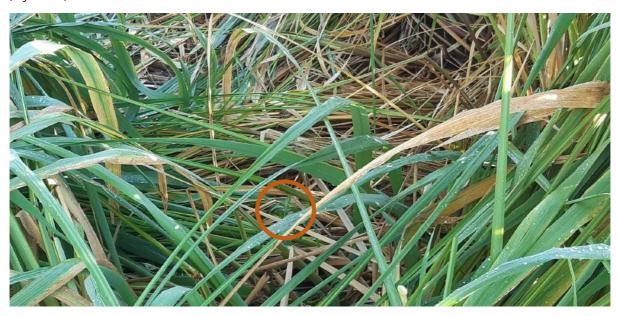
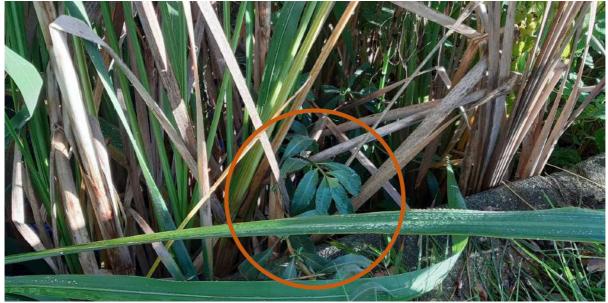
Quelques tiges de jussie arrivent à se maintenir et à croître malgré le recouvrement très dense de la zizanie des marais (fig. 4 et 5).

FIGURE N°4 - et FIGURE N°5 - Quelques tiges de jussie à grandes fleurs résistent malgré le couvert dense de zizanie des marais (C. Duflo).

Il serait judicieux de profiter de l'intervention sur la mare du haut pour arracher les quelques pieds de jussie restant sur la mare à zizanie.

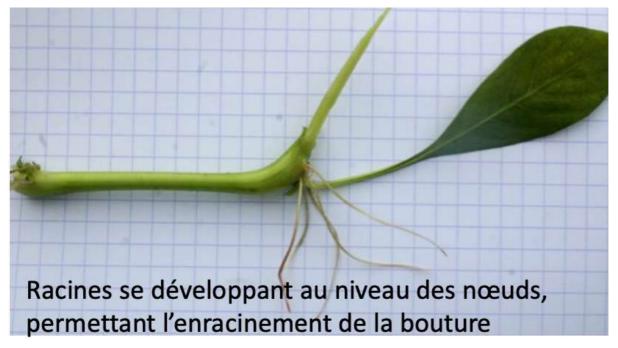
Lors du chantier d'arrachage, toutes les précautions doivent être prises afin d'éviter de propager la jussie. Il faut s'assurer qu'aucun fragment ne s'échappe (en effet une feuille avec un bourgeon axillaire (fig. 6) peut constituer une bouture).

FIGURE N°6 - Fragment de jussie constituant une bouture (M. Vuillemenot).
