Expérimentations de lutte contre l'ambrosie à feuilles d'armoise sur accotements routiers dans le Haut-Jura

Résultats du suivi 2012-2015

Ce document est réalisé par le Conservatoire botanique national de Franche-Comté – Observatoire régional des Invertébrés (CBNFC-ORI) **pour** le Conseil départemental du Jura et le Parc naturel régional du Haut-Jura

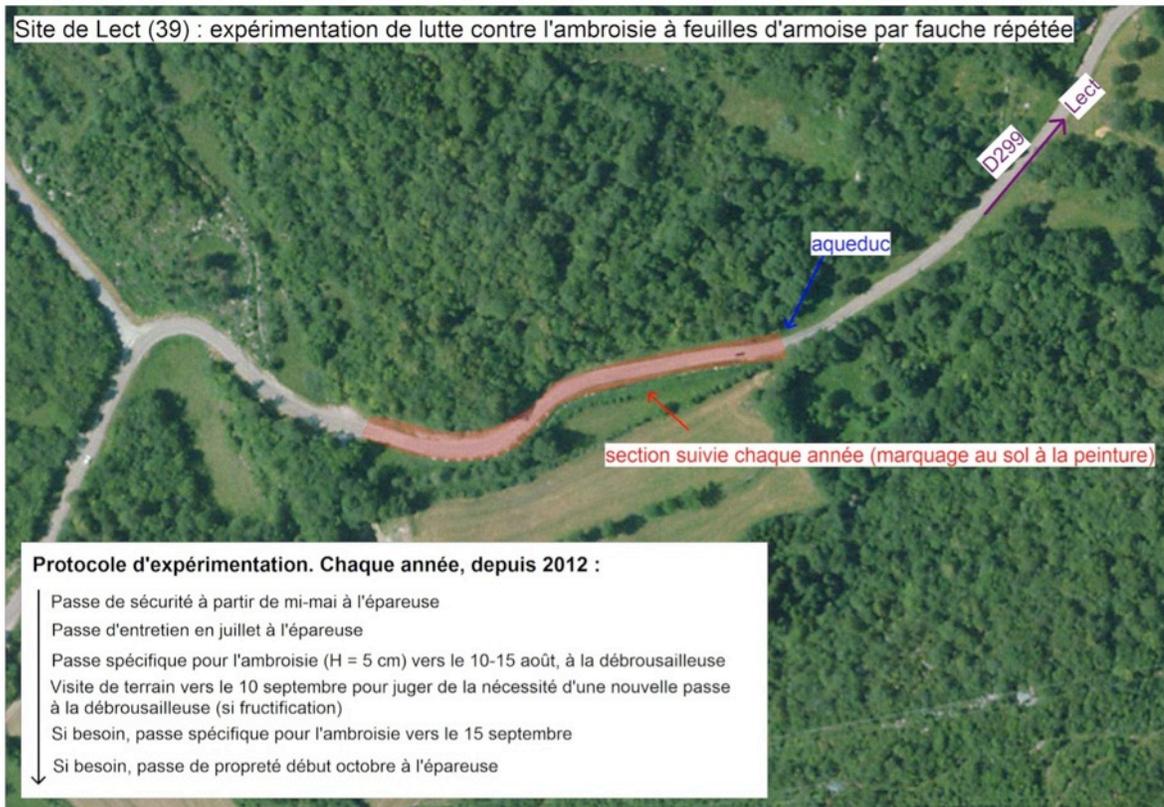
Localisation et protocole

Les résultats de 2015 confirment totalement les observations rapportées antérieurement. De plus, la géolocalisation de la distribution des individus recensés confirme encore que celle-ci n'a pas changé et qu'elle s'est même fortement restreinte. En fait, l'ambrosie ne produit plus de semences depuis le début de l'expérimentation (ce qui stoppe la colonisation « de proche en proche ») et elle ne se diffuse plus (par ruissellement des graines ou par transport involontaire par l'épaveuse). Sa disparition semble imminente sur ce site. Malgré tout, cela n'exclut pas que des graines produites avant 2012 soient en dormance dans le sol et ne germent pas pour l'instant, en l'absence de perturbation du sol.

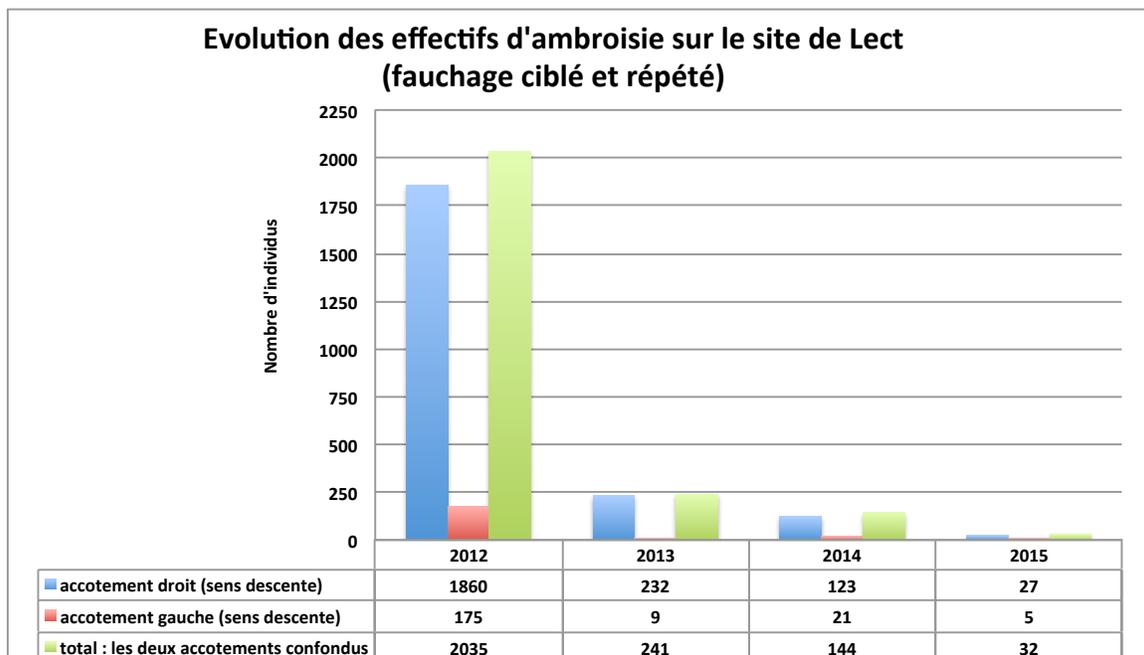
effectifs d'individus d'ambrosie				évolution (%) 2012-2013	évolution (%) 2012-2014	évolution (%) 2012-2015
	2012	2013	2014	2015			
accotement droit (sens descente)	1860	232	123	27	-88	-93	-99
accotement gauche (sens descente)	175	9	21	5	-95	-88	-97
total : les deux accotements confondus	2035	241	144	32	-88	-93	-98

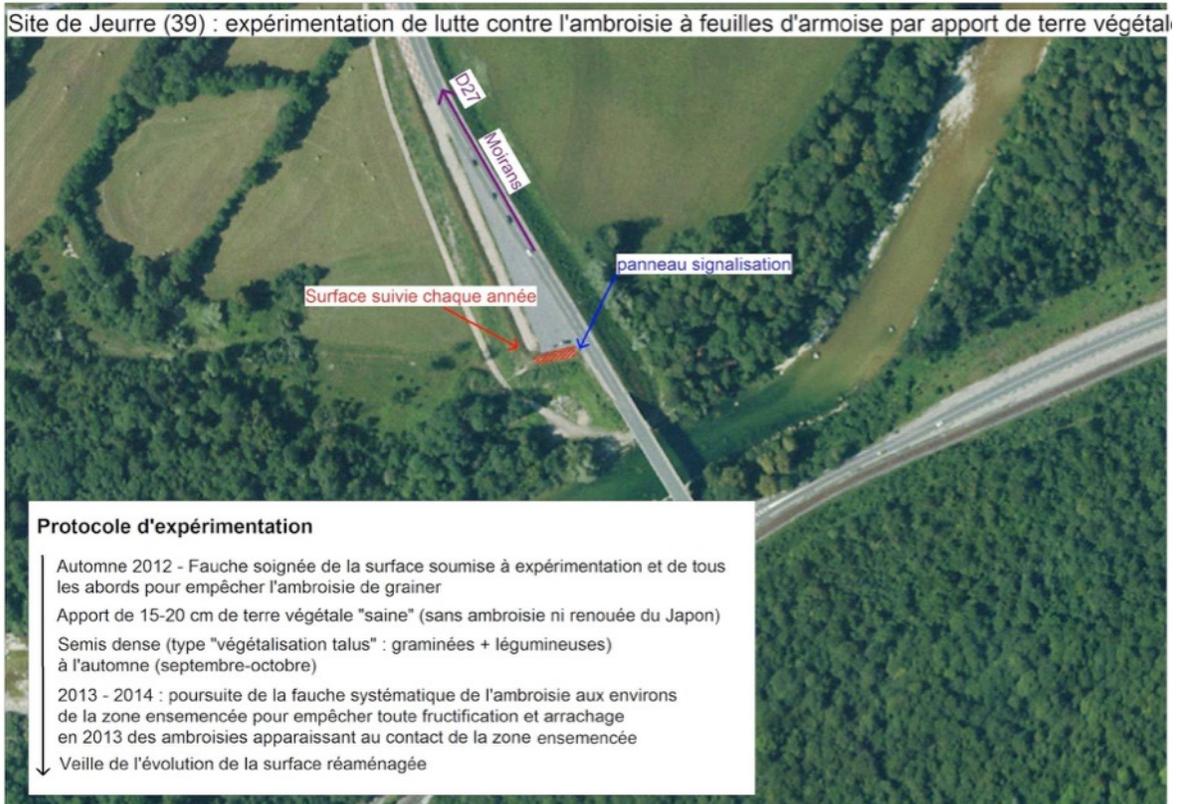
Localisation et protocole

En 2014, aucune ambroisie n'était apparue. Néanmoins, l'observation de pratiques en mesure de favoriser le retour de l'ambroisie a suscité des inquiétudes. En effet, un broyage de la végétation a été réalisé fin juin - début juillet, à une hauteur inférieure à 10 centimètres. Afin de contraindre au maximum la germination et la croissance de l'ambroisie, qui se concentrent beaucoup sur les mois de juin et de juillet, il serait important, idéalement, de ne pas faucher avant la fin de juillet, pour ne pas mettre en lumière le sol et éliminer le couvert végétal concurrentiel. Par ailleurs, une vigilance s'impose quant au respect d'une hauteur minimale de

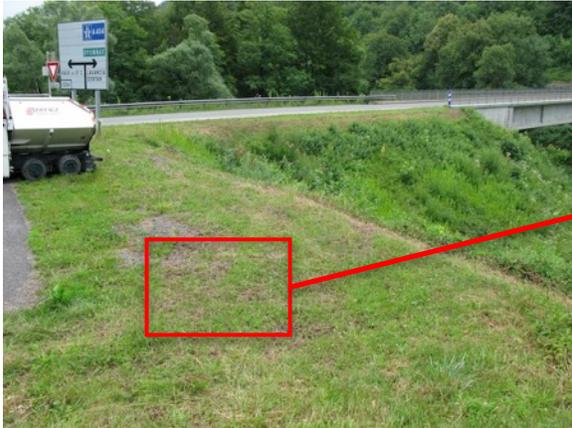
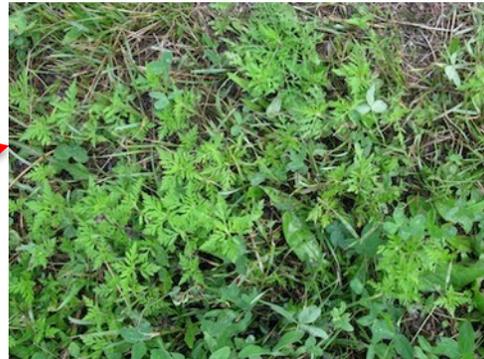
2012 : faible densité des plantes vivaces et nombreuses tonsures, favorables à la présence de l'ambroisie à feuille d'armoise

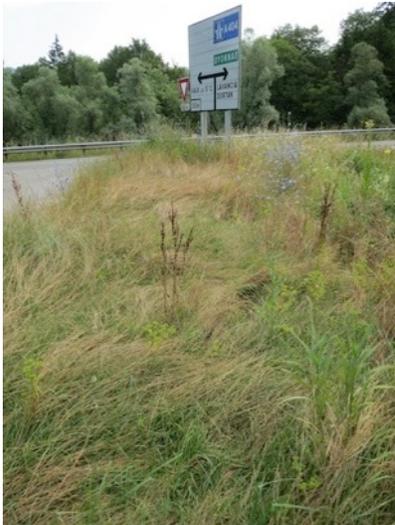
2013 : couvert graminéen très dense, à dominante de ray-grass, développé suite à l'apport de terre et à l'ensemencement à haute densité réalisés au cours de l'automne 2012

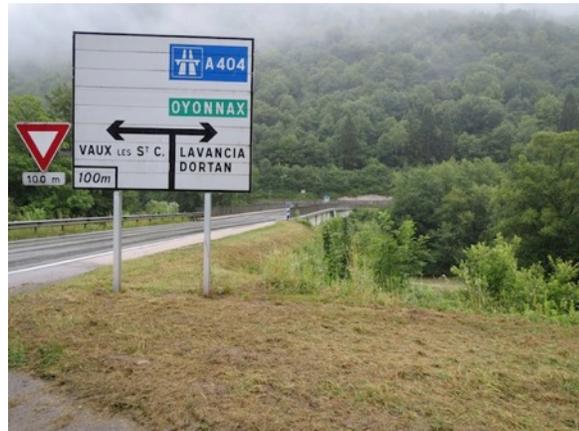
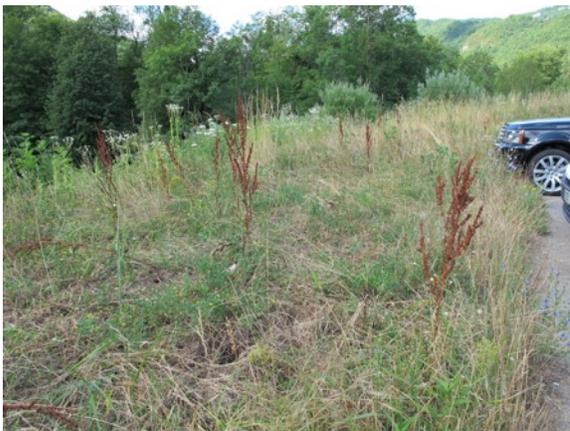
2014 : fauche précoce et trop rase du talus, des tonsures apparaissent de nouveau

coupe, pour ne pas raboter le sol et créer des tonsures au sein du tapis végétal. Cela permet à l'ambrosie de germer et limite encore une fois la concurrence, en sélectionnant des espèces végétales de faible hauteur. Enfin, un abaissement de la hauteur de coupe de l'herbe en bordure de parking risque potentiellement de moins restreindre les automobilistes à rouler sur cette zone ou à s'y déplacer à pied, ce qui contribue à affaiblir la densité du couvert, à sélectionner des plantes de faible hauteur et affaïsser la terre qui a été rapportée.
