Rapport d'expertise

concernant l'influence
des activités d'eaux vives
sur les communautés
bryophytiques du lit mineur
de la Loue

Mars 2006

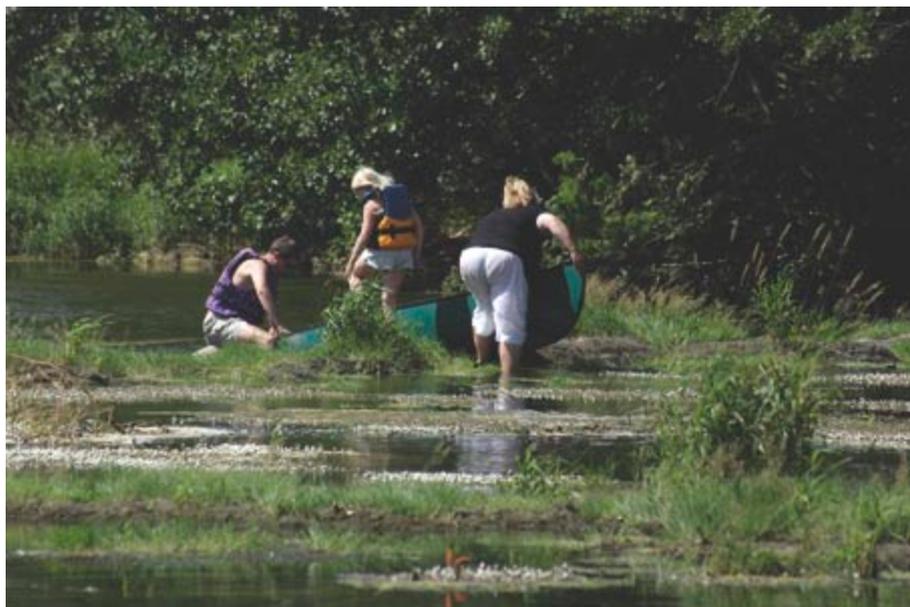
Cliché n°1 : Tout le monde descend ! Nassis¹ de Chenecey-Buillon

Il s'y rencontre un habitat d'intérêt communautaire désigné par la Directive Habitat 3260-4 : rivières à Renoncules oligo-mésotrophes à méso-eutrophes, neutres à basiques, de grand intérêt pour les bryophytes en particulier. Ces activités sont susceptibles de provoquer des dommages et des dégradations issues par exemple du frottement de la coque des bateaux sur les rochers et du piétinement sur les tufs et les galets, lorsque les pratiquants tirent les bateaux à pied (cf. cliché n° 1).

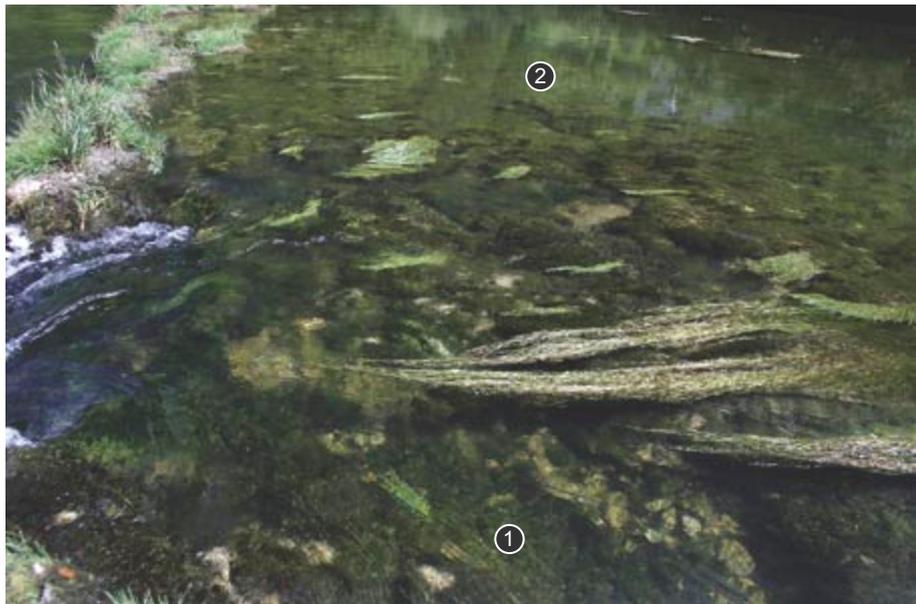
Cliché n° 2 : *Cinclidotetum danubici* ; 1 : var. type (faciès rhéophile), 2 : var. à *Amblystegium riparium* (faciès lentique)

Il s'agit de l'association phytosociologique la plus fréquemment rencontrée en haute-vallée de la Loue, sur les rochers ou le tufs toujours immergés et très bien éclairé. Les conditions de profondeur et de vitesse de courant sont variables et ont permis de distinguer deux variantes (*cf.* cliché n° 2).

Description sociologique : Il est composé par une communauté paucispécifique dominée par *Cinclidotus danubicus* et accompagné parfois de quelques espèces caractéristiques de l'ordre : *Fontinalis antipyretica*, *Rhynchostegium riparoides*, et *Amblystegium riparium*. L'algue du genre *Vaucheria* est bien présente dans le groupement et colonise les zones non occupées par les bryophytes.

Description écologique : Ce cortège d'espèce se développe au sein de radier rhéophiles plus ou moins profonds (de l'ordre de 5 à 70 centimètres), en général bien éclairés. Ceci n'est pas le cas de la station Scey-Maisières (relevé n° 8), où l'ombrage est important. Le substrat est varié, composé de blocs décimétriques de roche ou de tuf induré jusqu'à des galets centimétriques. Les constantes dans ce groupement résident dans la rapidité du courant (1 m³/s environ) et dans la dynamique mobile du substrat.

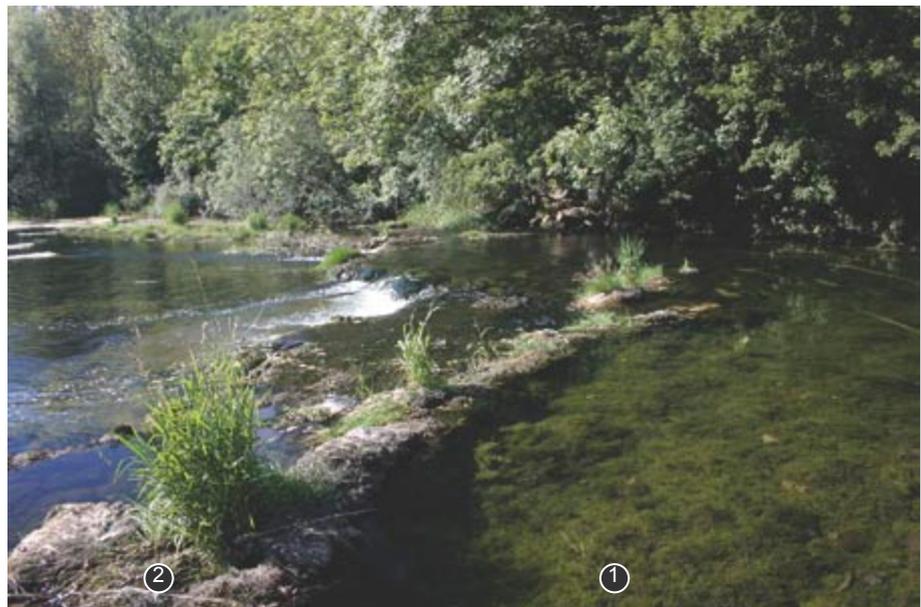
Cliché n° 4 : 1 : *Cinclidotetum danubici* var. à *Amblystegium riparium* (faciès lenticque), 2 : *Cinclidotetum aquatici* sur seuil de tuf asséché

Localisation : Le groupement n'est rencontré qu'à Chenecey, où le nassi permet une grande diversité des faciès d'écoulement.

Sensibilité et observation des atteintes : Ce groupement apparaît sensible au piétinement par les baigneurs et les pêcheurs, puisqu'il est facilement accessible lorsqu'il est peu profond. Toutefois aucune trace d'érosion du substrat n'a été remarquée. La quantité importante de biomasse réduirait considérablement tout impact existant.

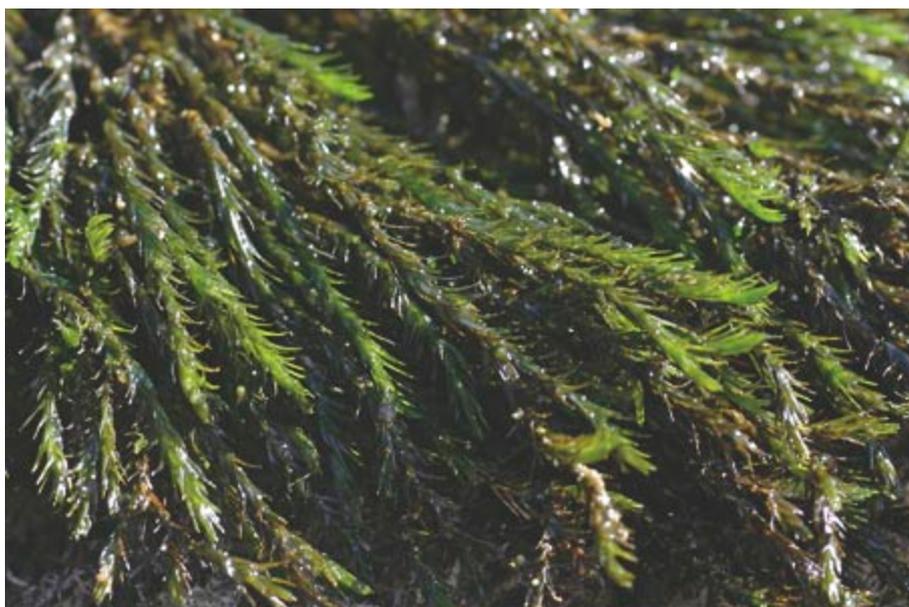
Cliché n° 5 : 1 : *Cinclidotus aquaticus*

Sensibilité et observation des atteintes : En cas d'étiage, le groupement occupant la table du nassi est fortement exposé au soleil et donc soumis à une forte dessiccation. Les bryophytes couvrent toute la surface et sont ici exposés à une érosion mécanique particulièrement importante, lors du charriage

d'éléments solides en cas de crue. L'épaisseur du tapis de bryophytes est donc naturellement peu épais, mais résistant. On peut légitimement penser que cette surface est également sensible à l'érosion mécanique générée par le passage des bateaux, mais il n'a pas été remarqué de traces d'arrachage des bryophytes, ni aucune trace de peinture. Les bryophytes, même très résistants, subissent davantage la pression du piétinement occasionnée par les canoës-kayakistes qui débarquent ou descendent pour tirer les bateaux. Le piétinement peut égale-

Ce groupement se rencontre également sur la face avale du nassi ; il est alors constamment pris dans les remous ou aspergé. La couverture de bryophytes peut atteindre facilement une longueur de vingt à trente centimètres. Cette face du seuil n'est pas exposée à quelque désordre mécanique que ce soit.

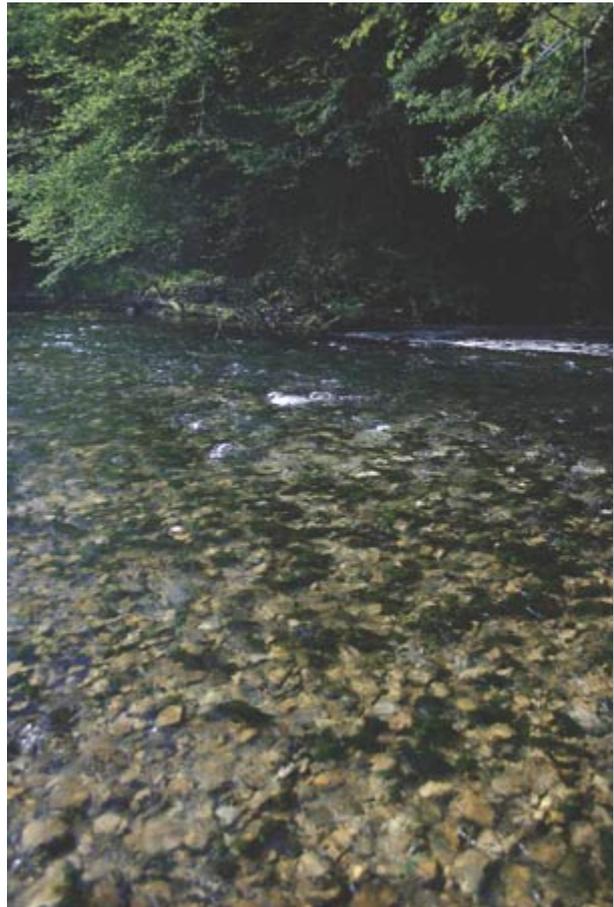
Cliché n° 6 : vue de la station de Scey-Maisières

La station présente en rive gauche un radier peu profond (cf. cliché n° 6), occupé par un *Cinclidotetum danubici* type sur une surface d'environ 925 mètres carrés et avec un recouvrement de 60%. Elle subit une atteinte qui représente environ 10 à 20 % du radier, soit une surface d'environ 50 à 100 mètres carrés. Il s'agit d'impacts des embarcations sur les galets centimétriques à décimétriques (cf. cliché n° 7) et du retournement de galets également provoqués par le piétinement des pêcheurs et des baigneurs (cf. cliché n° 8). En rive droite, un autre radier présente le même type végétation mais pour un recouvrement de 10% seulement. Ce radier est formé de galets centimétriques fortement mobiles qui ne permettent pas de distinguer d'éventuelles traces de frottement.

L'impact des communautés d'eaux vives sur le groupement bryosociologique est ici assez fort. Il se produit lorsque la lame d'eau est peu profonde, notamment lorsque le niveau d'étiage est atteint.

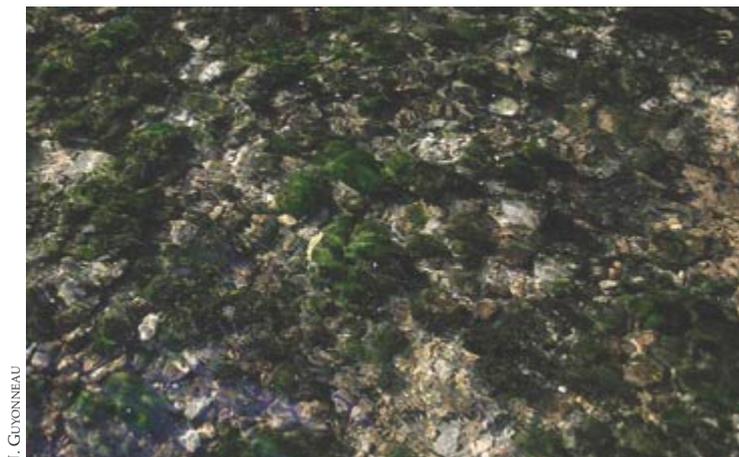
Cliché n° 7 : taches claires correspondant aux galets retournés par le courant, conjugué au piétinement

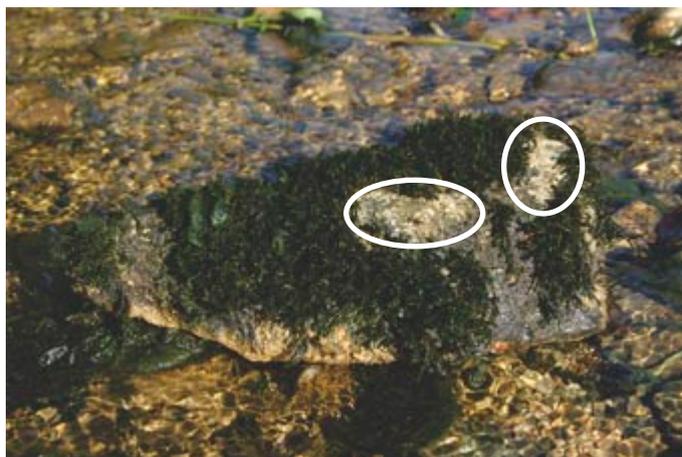
Cliché n° 8 : traces d'impacts et de peinture verte réalisés sur un galet d'une vingtaine de centimètres par une embarcation. Les bryophytes sont arrachés

Ainsi, la grève de Scey-Maisières subit une atteinte qui représente environ 10 à 20 % de recouvrement, en estimant la surface des traces d'impact et la surface des galets retournés. Ceci représente une surface d'environ 90 à 180 mètres carrés sur une surface totale du groupement de 925 mètres carrés. L'impact des communautés d'eaux vives sur le groupement bryosociologique est ici assez fort.

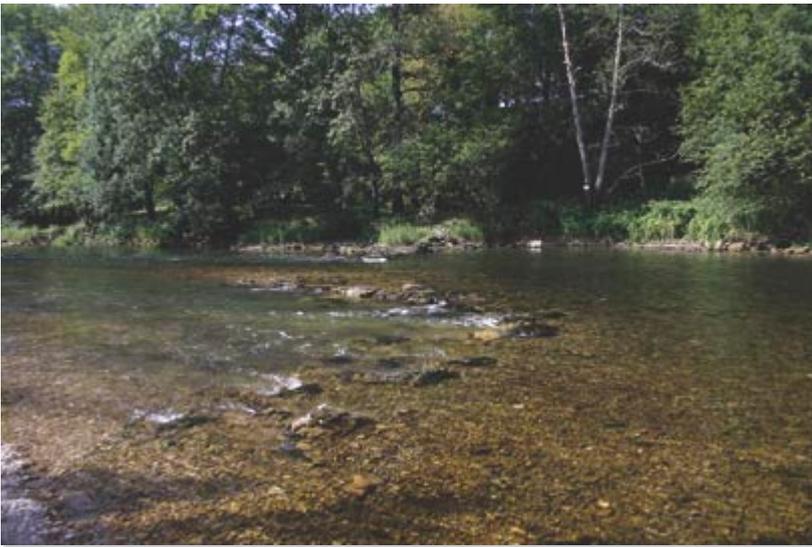
Cliché n° 9 :
vue de la station
de Cléron

Le groupement relevant du *Cinclidotetum danubici* type est présent sur des blocs disjoints issus du délitement d'un ancien nassis (cf. cliché n° 9 et carte n° 2).

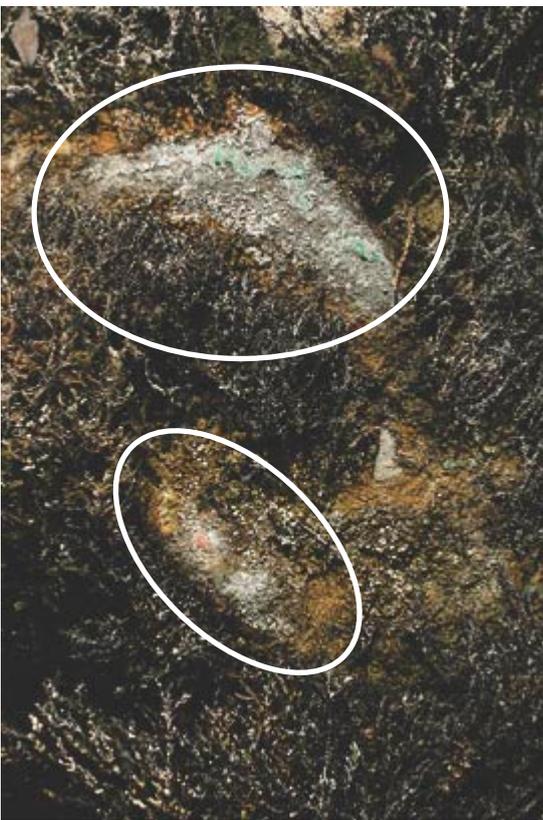
Clichés n° 10 : trace d'impact et de peinture verte et rouge réalisés sur un bloc de taille métrique par une embarcation. Les bryophytes sont arrachés sur seulement quelques centimètres carrés.

Des traces d'impact ont été notées sur des blocs décimétriques à métriques, principalement sur leur faces exposées (face amont et face exposée à la surface). Au total, 0,26 mètre carré de la communauté bryophytique a été arrachée sur une surface totale d'environ quinze mètres carrés. (cf. clichés n° 10).

L'impact des communautés d'eaux vives sur le groupement bryosociologique est alors faible.

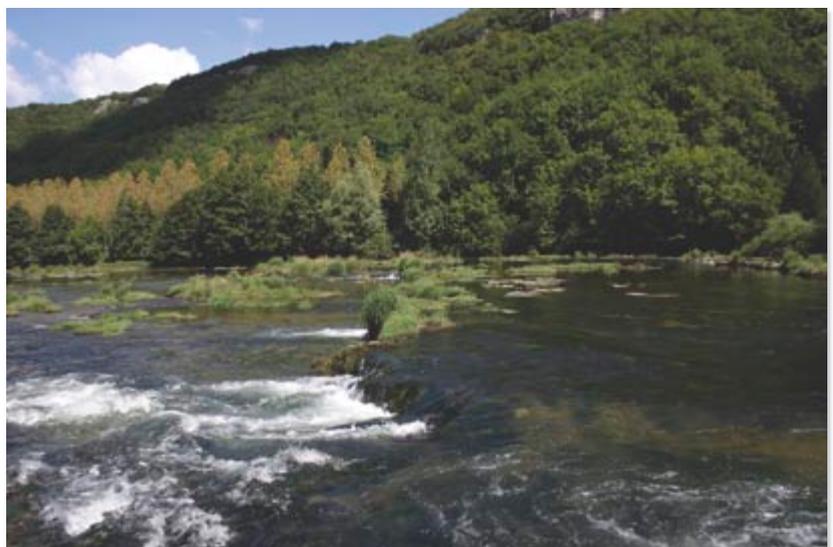
Cliché n° 11 :
vue de la station
de Chenecey-
Buillon

Secteur de Chenecey-Buillon - le Grand méandre

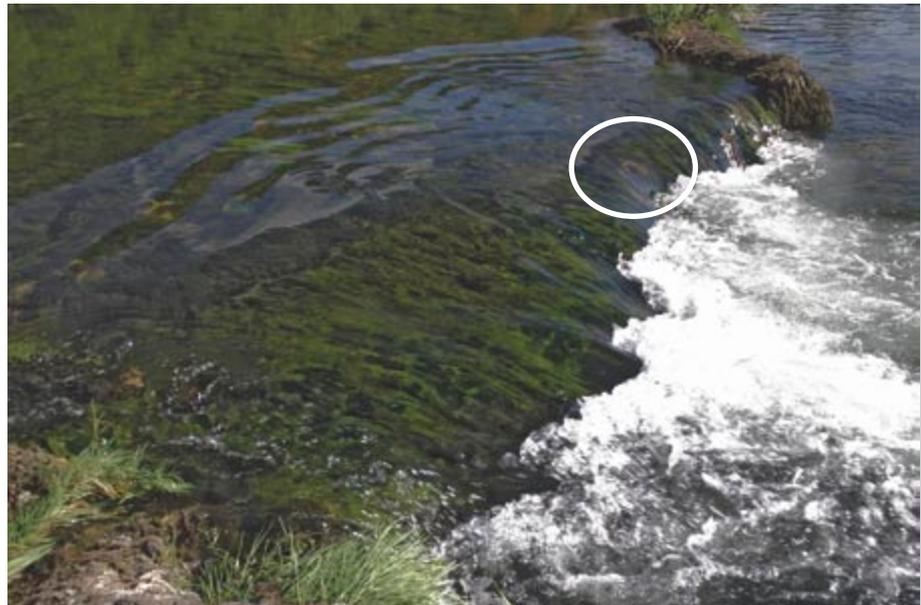
Cliché n° 12 : trace d'impact sur un seuil de nassi par une embarcation. Les bryophytes sont arrachés sur seulement quelques décimètres carrés.

Les atteintes remarquées sont le frottement des coques de bateaux (pour 1,1 mètre carré), arrachant les bryophytes, et le piétinement des canoës-kayakistes, des pêcheurs et des baigneurs. La première

affecte les seuils de nassis (cf. cliché n° 12) et la seconde affecte les nassis eux-mêmes. Il est par ailleurs évident que ces atteintes sont plus importantes durant l'étiage.

Concernant les seuils de tuf, une érosion mécanique est effective, qu'elle soit naturelle ou anthropique. Le développement en colonies denses de l'algue *Vaucheria sp.*, comme l'illustre le cliché n°12, pourrait être favorisé par cette érosion ; *Vaucheria sp.* pourrait combler les lacunes plus rapidement que la régénération des bryophytes. Cette hypothèse n'est pas vérifiée. Si elle devait l'être, l'origine naturelle ou anthropique de la dégradation devra être prise en compte pour affirmer si les activités d'eaux vives sont à l'origine de ce phénomène.
